DEGRADAÇÃO DO CÓRREGO MIMOSA DE UMUARAMA - PR

Monografia apresentada para a obtenção do Título de Especialista em Construção de Obras Públicas no Curso de Pós Graduação em Construção de Obras Públicas da Universidade Federal do Paraná, vinculado ao Programa Residência Técnica da Secretaria de Estado de Obras Públicas/SEOP.

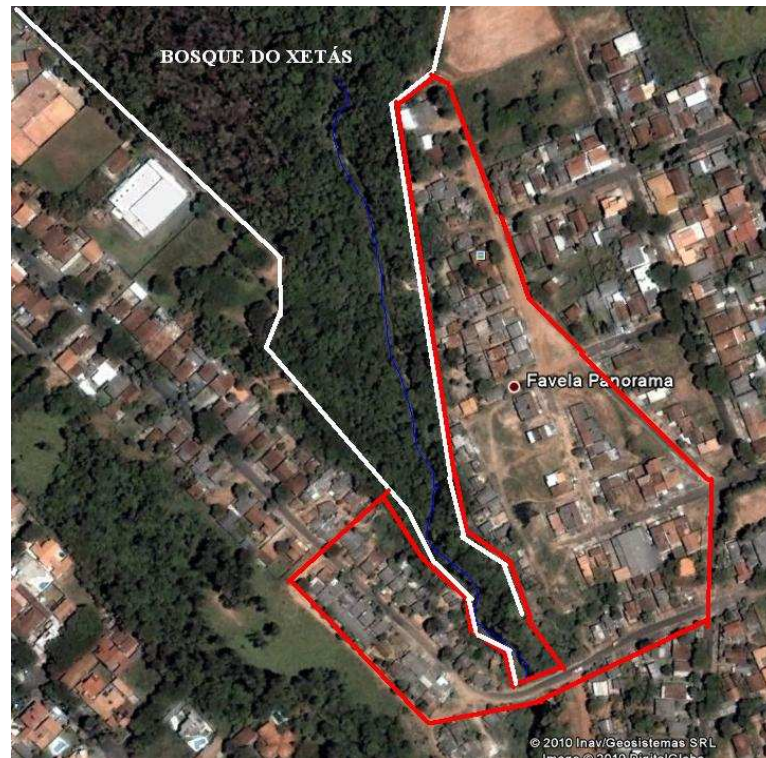
No trecho da favela a ser estudado tem em média 65 casas (Imagem 02), cada casa com pelo menos 4 pessoas, todas estas casas despejam todo o esgoto direto no Córrego Mimosa. O trecho demarcado em vermelho é apenas uma parte da Favela do Panorama, todas as casas estão instaladas de forma irregular, pois este é um local de preservação ambiental.

Imagem 02: Ilustra parte da Favela do Panorama às margens do Córrego Mimosa, uma área de proteção ambiental.
Fonte: www.googleearth.com.br (2010)

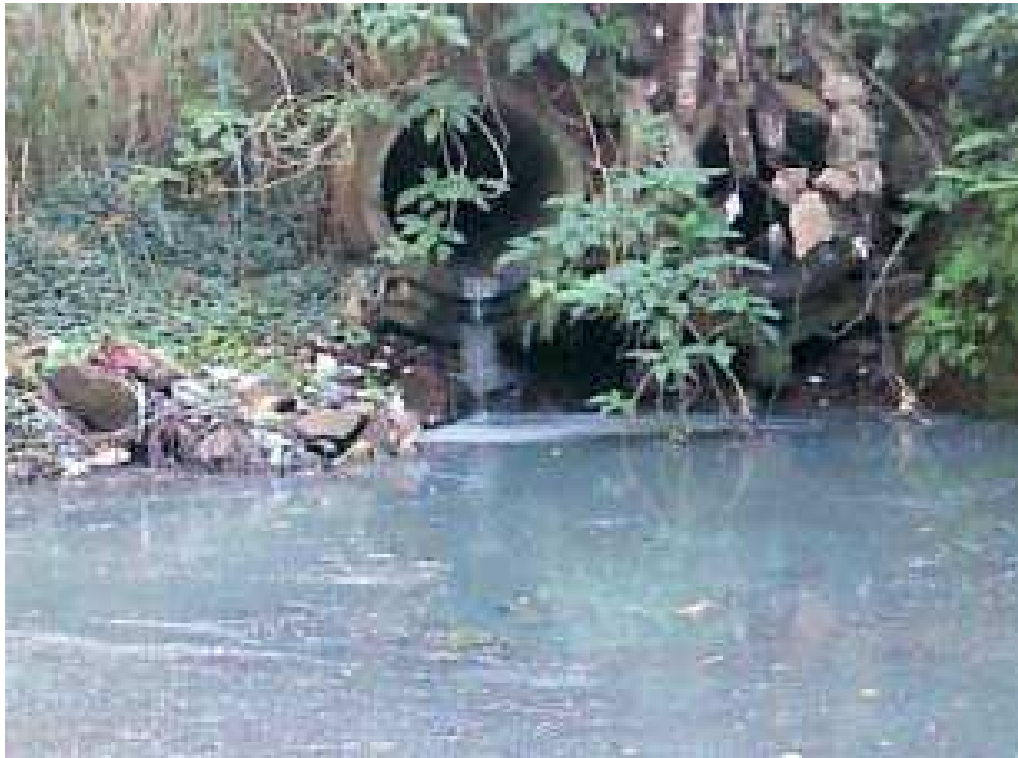
Fotografia 04 - Poluição no Córrego Mimosa, do bosque do Xetas: águas podres e fétidas;

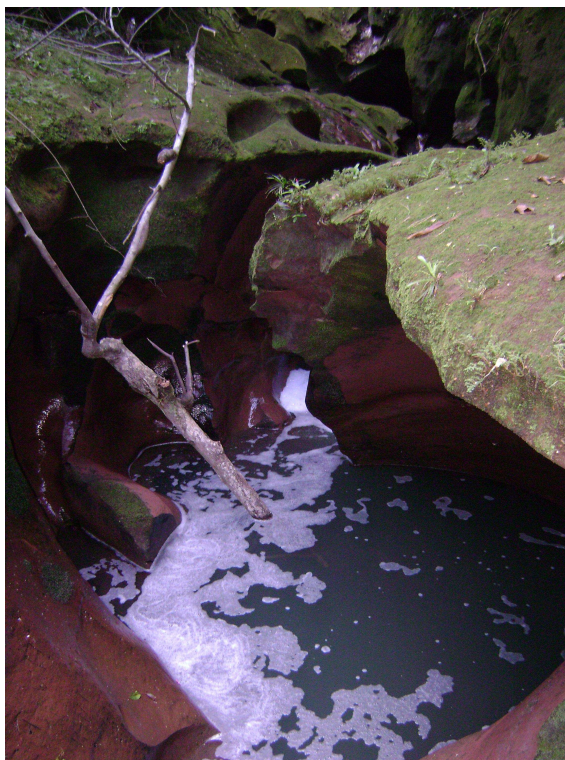
O rio demonstra claramente situação de poluição (Fotografia 05). Não existem águas cristalinas, apenas águas turvas e com muitas espumas brancas (Fotografia 06).

Fotografia 05 - Vista do Córrego Mimosa, a água está turva, fétida e com espumas brancas.

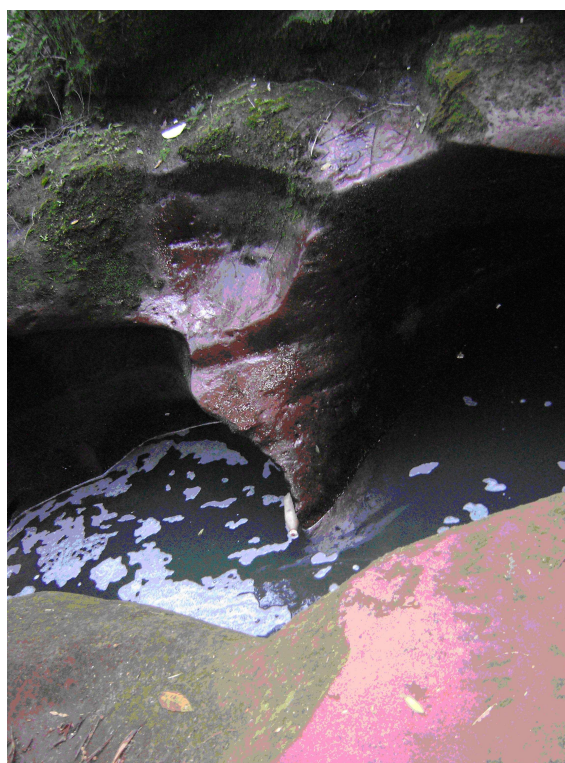
Fotografia 06 - Vista do Córrego Mimosa, situação da água no ponto de coleta 01.

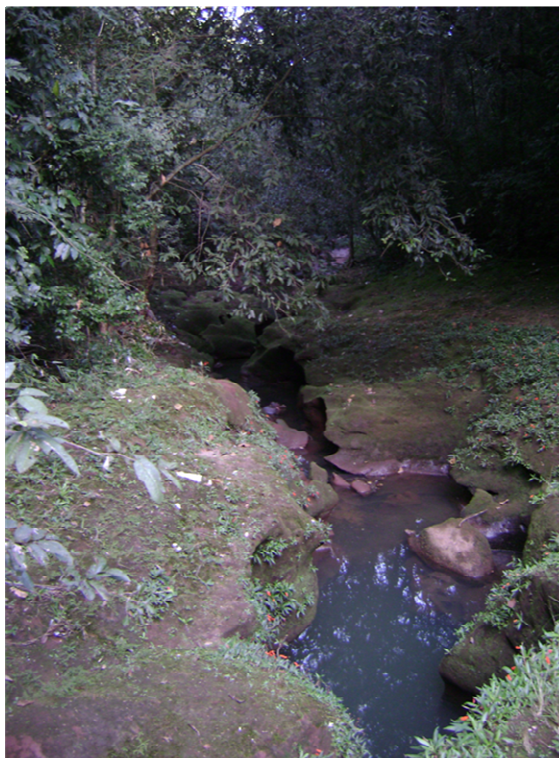
Um local que era para ser belo e atrativo para toda a cidade, se tornou em um local triste, onde ninguém sente prazer em visitá-lo (Fotograifa 07).

Fotografia 07 - Vista do Córrego Mimosa dentro do Bosque do Xetás.

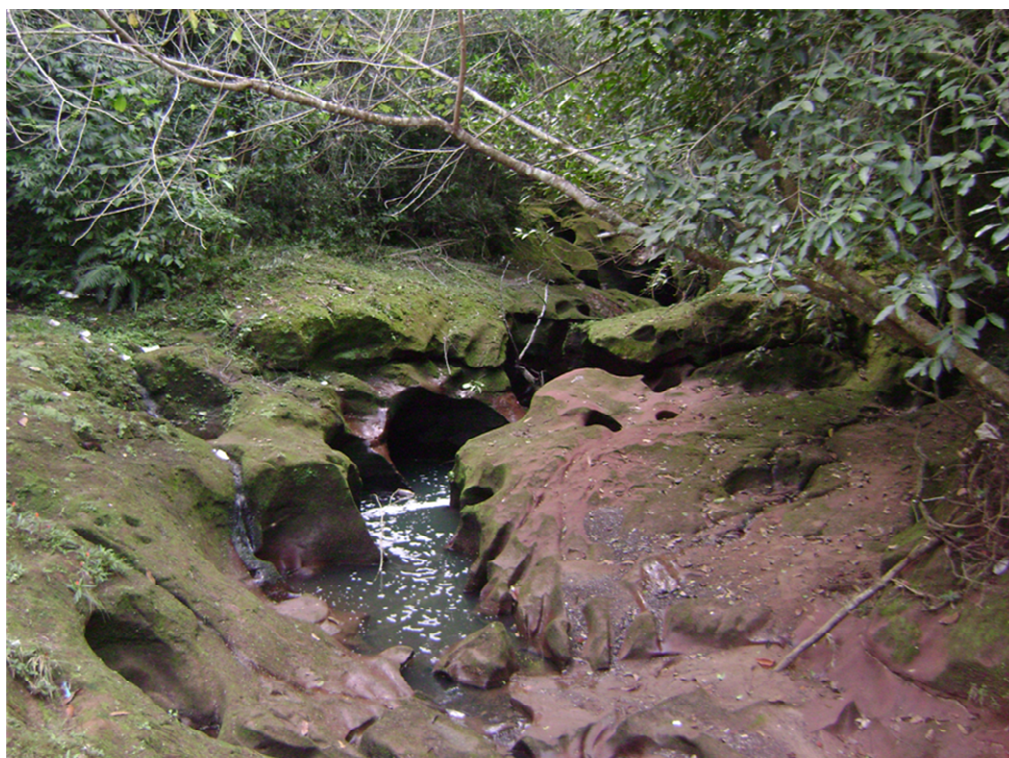
A situação do Córrego é crítica. O mau cheiro, a água turva e poluída não atrai pessoas para visitas, fazendo com que, poucas pessoas conheçam a real situação do Córrego (Fotografia 08).

Fotografia 08 - Vista do Córrego Mimosa, localização do ponto de coleta 02.

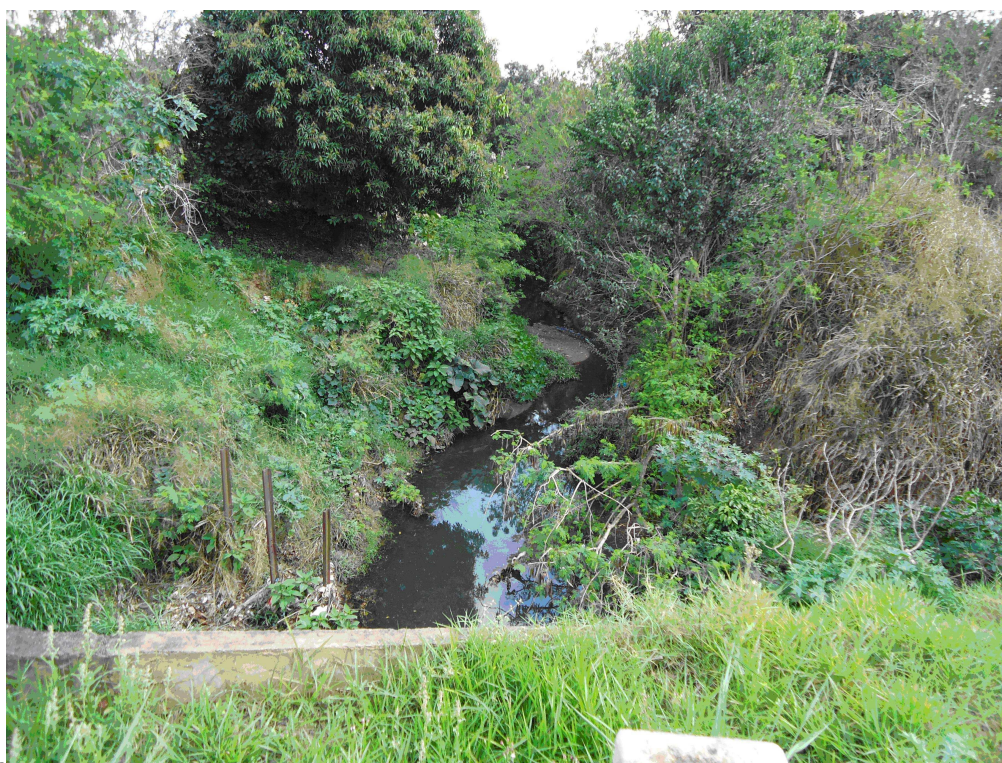
O pós-nascente é um trecho muito prejudicado, o processo de urbanização do Município de Umuarama, contribuiu para a degradação deste Córrego (Fotografia 09). A vegetação é deficiente, deixando o Córrego propício a erosões.

Fotografia 09 - Vista do Córrego Mimosa, trecho da Favela do Panorama.

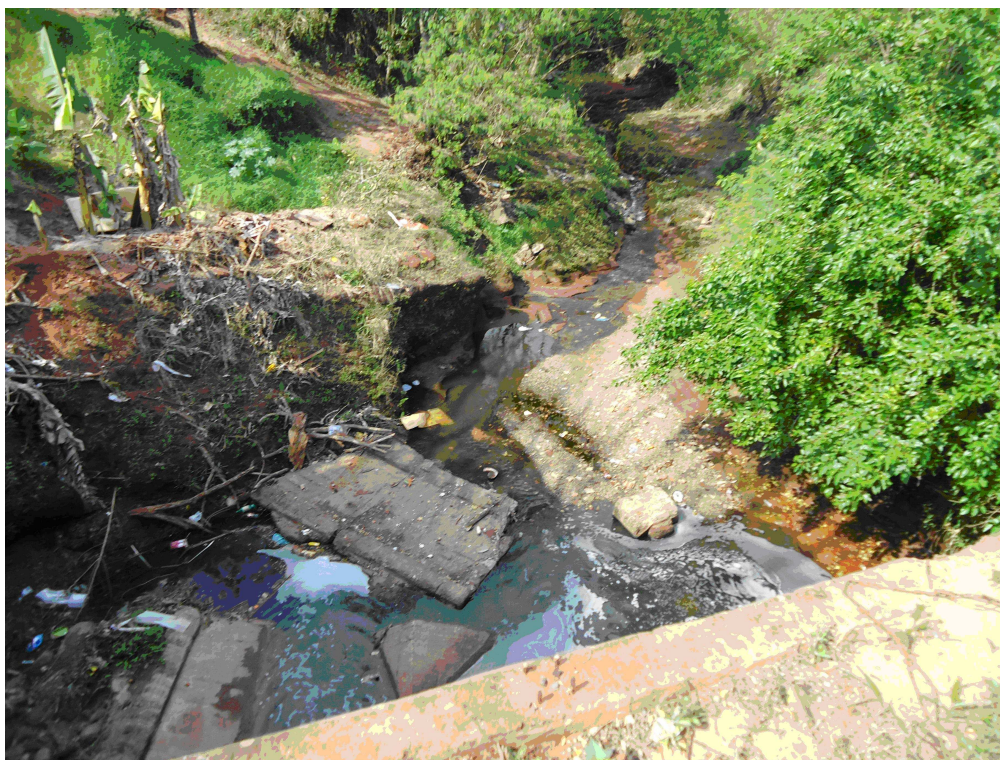
Fotografia 10 - Vista do Córrego Mimosa, localização do ponto de coleta 03.

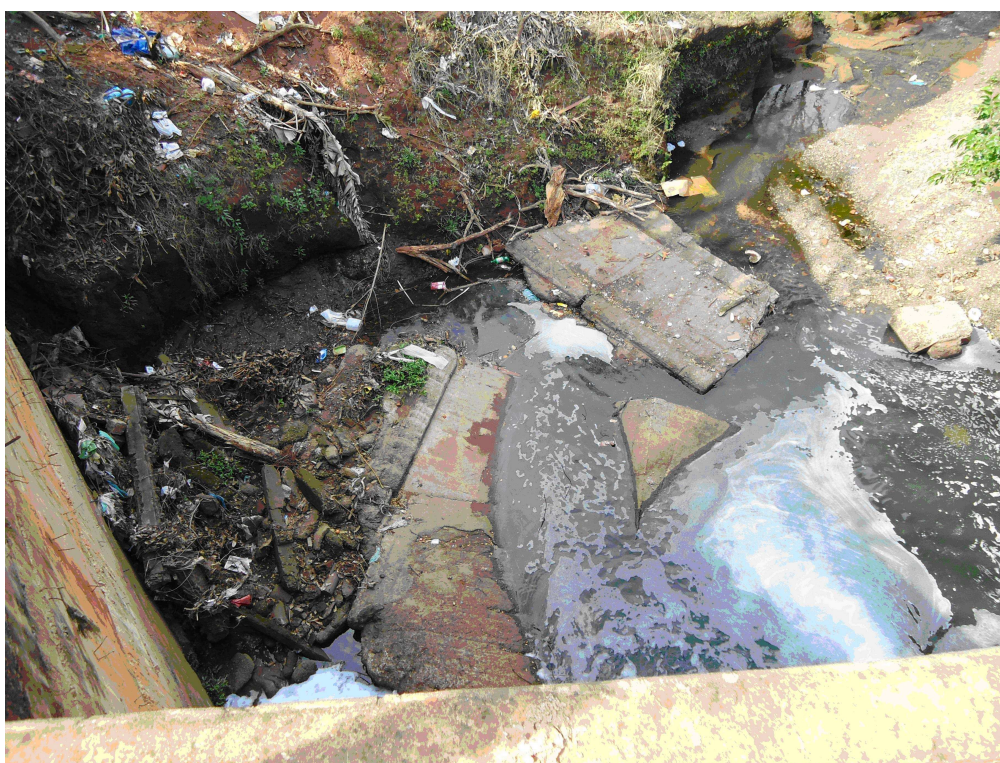
Fotografia 11 - Vista do lixo depositado no Córrego Mimosa.
